## **OCENA STANU TECHNICZNEGO SANKTUARIUM ŚW. JAKUBA W SZCZYRKU**

**PARAFIA ŚW. JAKUBA APOSTOŁA  
43-370 Szczyrk, ul. Lipowa 4b**

**43-370 Szczyrk, ul. Kolorowa 1**

**Szczyrk, kwiecień 2017r.**

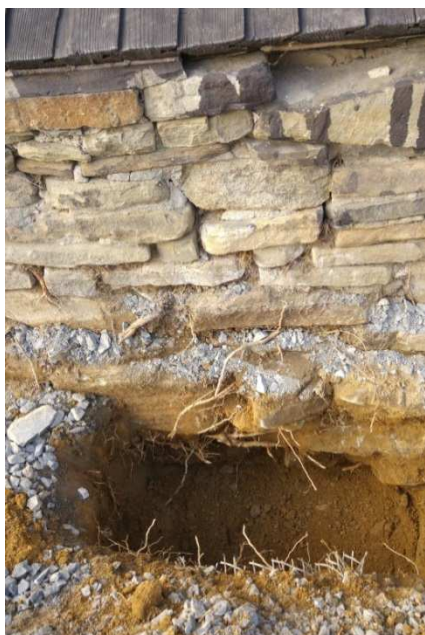
Budynek posadowiono na ławach kamiennych na zaprawie wapiennej i glinianej (błotnej). Szerokość odsadzki względem ściany wynosi  $\sim 17$ [cm] na zewnątrz i  $\sim 5$ [cm] wewnątrz, a całkowita wysokość fundamentu  $\sim 1.15$ [m]. Poziom posadowienia waha się w granicach  $0.6$ [m]÷ $1$ [m]. Na podstawie odkrywki (Foto.4) można wnioskować, że najpierw wykonano płytkie ławy z większych bloków kamiennych, na których następnie wymurowano ściany fundamentowe z kamieni o zróżnicowanych gabarytach, stanowiące podmurówkę pod ściany drewniane. Podmurówka ściany pomiędzy prezbiterium a zakrystią wykonana z cegły.

Foto.4 – odkrywka fundamentów

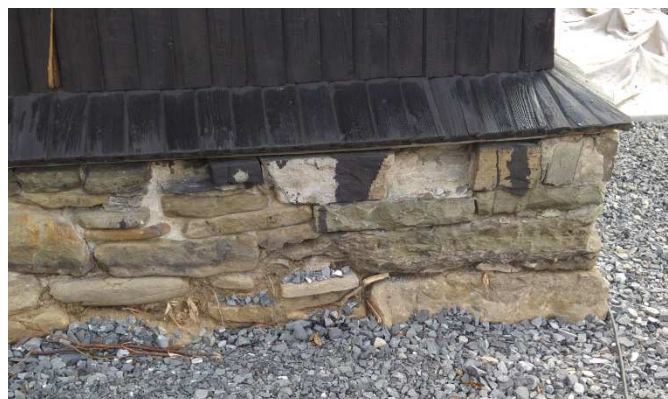
Podczas wizji lokalnej nie stwierdzono pęknięć fundamentów oraz oznak nierównomiernych osiadań. Zaobserwowano lokalne wykruszanie lub miejscowy brak zaprawy. W wielu miejscach pomiędzy kamieni wystają korzenie lub inna roślinność – podczas konserwacji należy je usunąć (Foto.5).

Foto.5 – widok ubytków zaprawy oraz korzenie

- wykonanie napraw uszkodzeń powierzchniowych fundamentów za pomocą koszulki betonowej, torkretowania lub innych metod;
- wykonanie poziomej izolacji przeciwwilgociowej, w przypadku jej braku, na styku ściana drewniana – podmurówka;
- wykonanie obwodowego drenażu opaskowego.

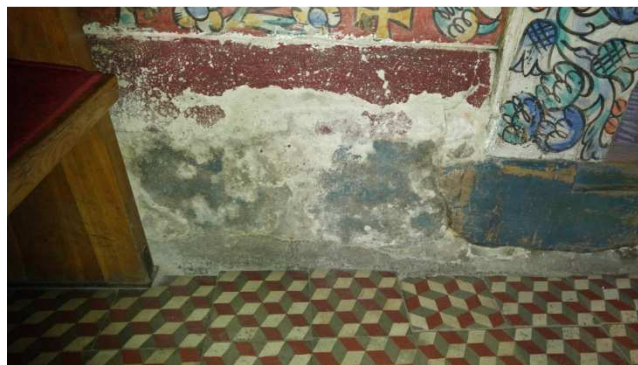
Nie można stwierdzić jednoznacznie czy wykonano poziomą izolację przeciwwilgociową – wewnątrz kościoła na ścianie przy głównych drzwiach wejściowych zaobserwowano zawilgocenie i korozję ściany fundamentowej(Foto.6).

Foto.6 – zawilgocenie i korozja ściany

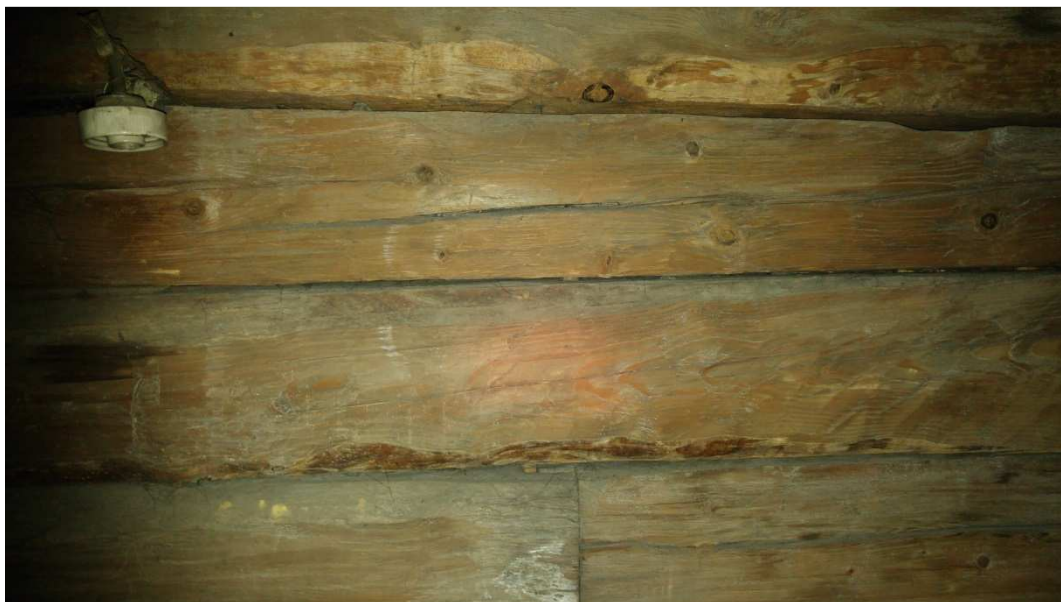
Wszystkie ściany w budynku sanktuarium o konstrukcji drewnianej wieńcowej z bali o szerokości ~23[cm] (Foto.7). Ściany od zewnątrz kryte gontem drewnianym, a od środka malowane ozdobnie. Nie zaobserwowano większych uszkodzeń i korozji biologicznej. Nie można jednoznacznie określić czy wykonano poziomą izolację przeciwwilgociową na styku ze ścianami fundamentowymi.

**Stan techniczny drewnianych ścian wieńcowych określa się jako zadowalający.**

Foto.7 – widok ściany wieńcowej

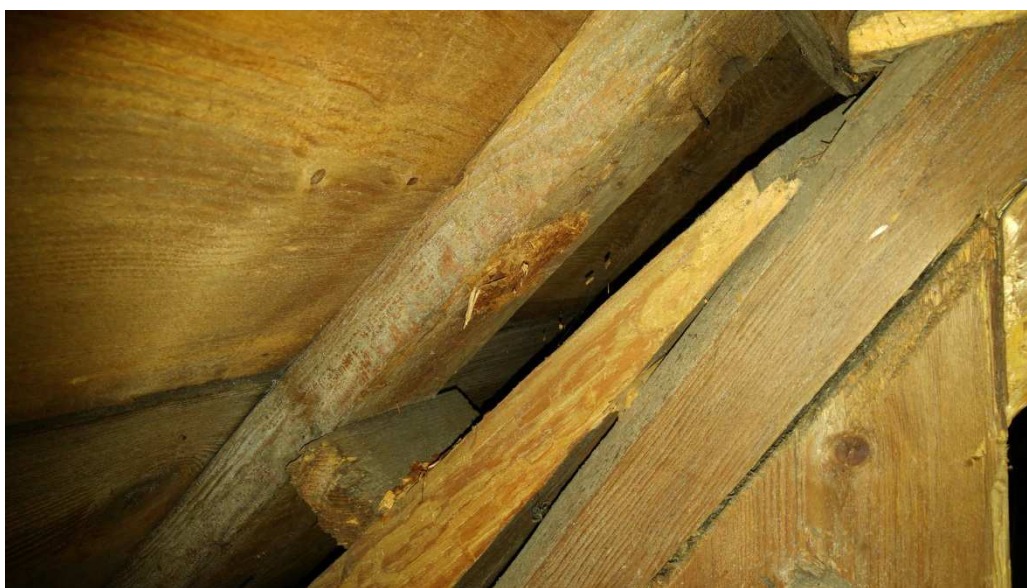
W gorszym stanie są elementy podrzędne. W przypadku trzech przypustnic i ich podpórek w **Seg\_1**, stwierdzono wyraźne oznaki korozji – drewno jest spróchniałe i po ostukaniu młotkiem ulega rozpadowi (Foto.11). Elementy uszkodzone i skorodowane należy bezzwłocznie wymienić.

**Foto.11 – skorodowana przypustnica i element dystansowy**

- wymianę wszystkich elementów uszkodzonych i skorodowanych;
- wzmocnienie uszkodzonych węzłów blachami perforowanymi;
- odkrywki w obrębie belek wiązarowych;
- zabezpieczenie konstrukcji drewnianej środkami biochronnymi i biobójczymi.

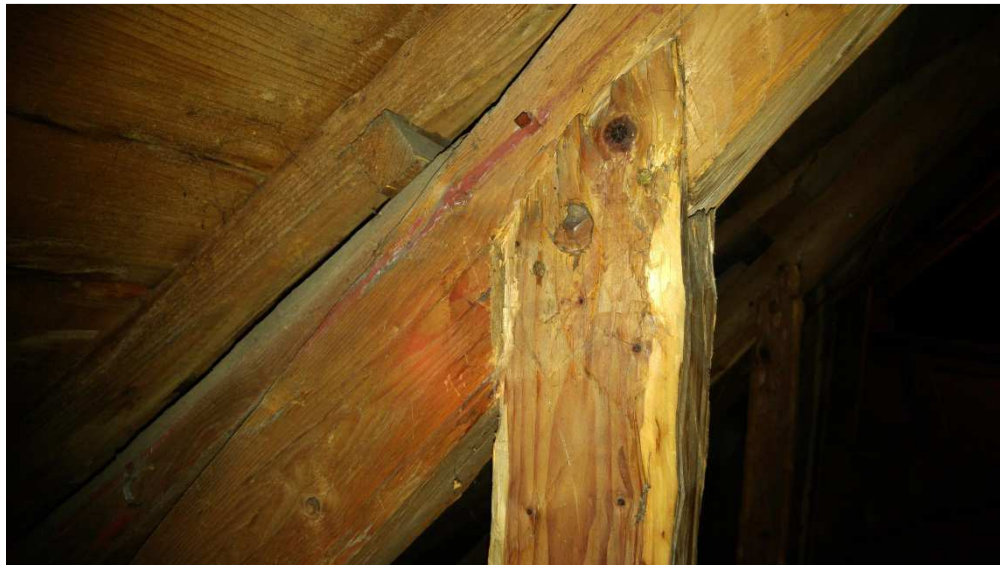
Podczas oględzin konstrukcji dachu, nie stwierdzono występowania uszkodzeń ani degradacji głównych elementów konstrukcyjnych, pokrycie jest szczelne. Drewno nie wykazuje oznak korozji biologicznej. Belki wiązarowe w strefach podporowych nie wykazują oznak korozji, niemniej jednak należy wykonać odkrywki w środku rozpiętości przęsła ponieważ są to istotne elementy z punktu widzenia bezpieczeństwa całej konstrukcji. Zaobserwowano również jeden uszkodzony węzeł słupek-krokiew, który należy wzmocnić blachami perforowanymi (Foto.12).

Foto.12 – uszkodzony węzeł słupka

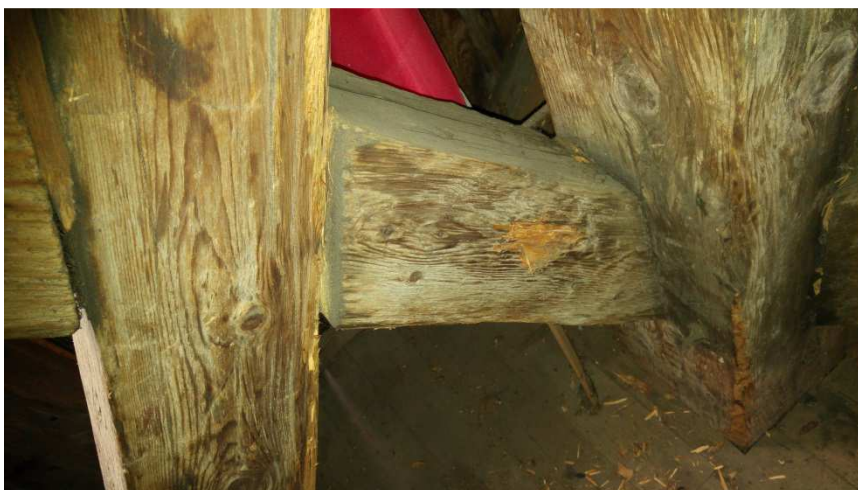
Oddzielny akapit należy poświęcić na opis stanu technicznego kondygnacji dzwoniczej. Elementy głównej konstrukcji (słupy, oczepy, belki, zastrzały) wykazują początkowe oznaki korozji – w wielu miejscach drewno jest zbutwiałe, lekko wilgotne, w kilku miękkie i spróchniałe (Foto.17 i 18). Zaobserwowano miejsca, w których mógł występować *spuszczel popolity* – w przeszłości fragmentarycznie ociosano drzewo co może świadczyć o doraźnej eliminacji miejsc zaatakowanych przez szkodnika lub skorodowanych biologicznie (Foto.18). W miejscach występowania korozji biologicznej, elementy należy ociosać do litego drewna – elementy z ubytkami większymi od 30% należy zweryfikować obliczeniowo. W wielu miejscach są widoczne pionowe szczeliny pomiędzy deskami elewacyjnymi (Foto.22), okna są nieszczelne przez co w okresie opadów może dochodzić do lokalnego zawilgacania elementów konstrukcyjnych co może przyczyniać się do postępującej korozji. Podczas oględzin zaobserwowano dwie duże plamy wilgoci na podłodze stropu nad przedsionkiem chóru co może świadczyć o nieszczelności obudowy lub pokrycia dachu – nad ww. miejscem zauważono prawdopodobnie zawilgocone belki stropowe (Foto.20 i 21), do których w trakcie

**Foto.17 – stan elementów konstrukcji kondygnacji dzwoniczej**

- wymianę wszystkich elementów uszkodzonych i skorodowanych;
- przegląd generalny konstrukcji;
- obserwację w okresie opadów atmosferycznych;
- wymianę stolarki okiennej;
- wyeliminowanie wszelkich nieszczelności pokrycia i obudowy;
- bezwzględne zabezpieczenie konstrukcji drewnianej środkami biochronnymi i biobójczymi.

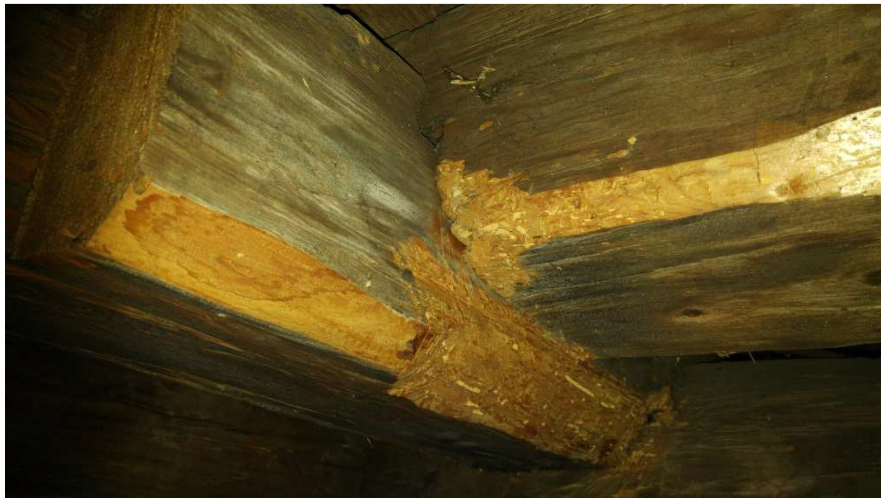
**Foto.18 – elementy ociosane, widać prawdopodobne ślady po *spuszczelu* *pospolitym***

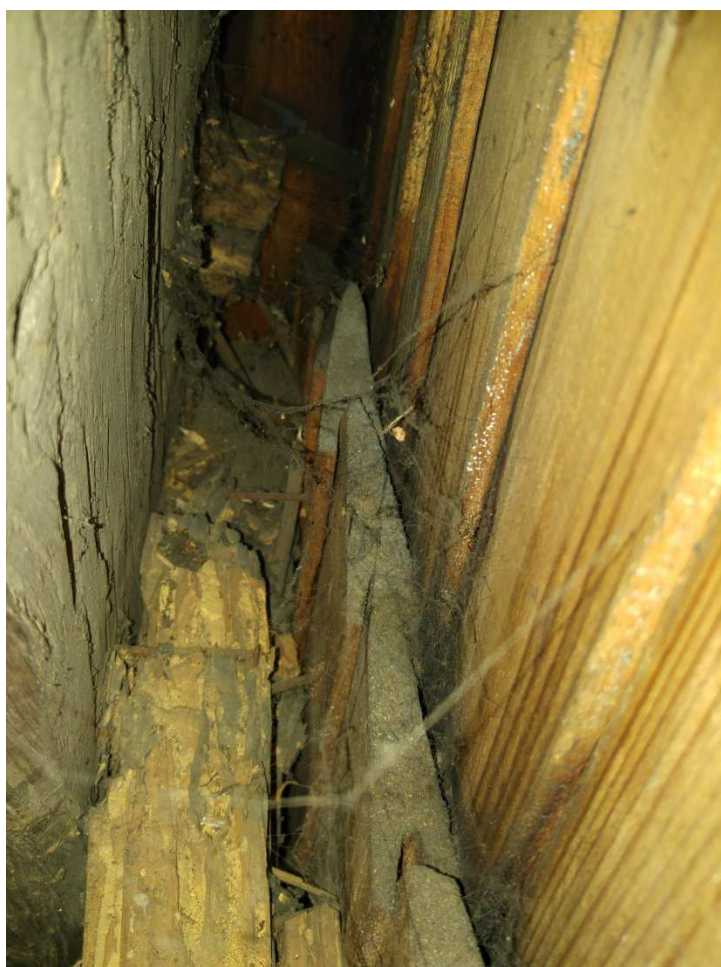
Podczas wizji lokalnej stwierdzono, że ściany wieńcowe oraz główna konstrukcja szkieletowa do poziomu stropu kondygnacji dzwoniczej są w zadowalającym stanie technicznym. Drewno nie wykazuje oznak korozji biologicznej oraz nie widać zawilgoceń co świadczy o szczelności obudowy. Gorszy stan techniczny prezentują elementy obudowy ścian. Strefy podporowe rygli poziomych w kilku miejscach uległy znacznej degradacji – redukcja przekroju, elementy spróchniałe (Foto.19). Wszystkie usterki tego typu należy natychmiast usunąć.

**Foto.19 – uszkodzenie w strefie podparcia rygli ściennych**

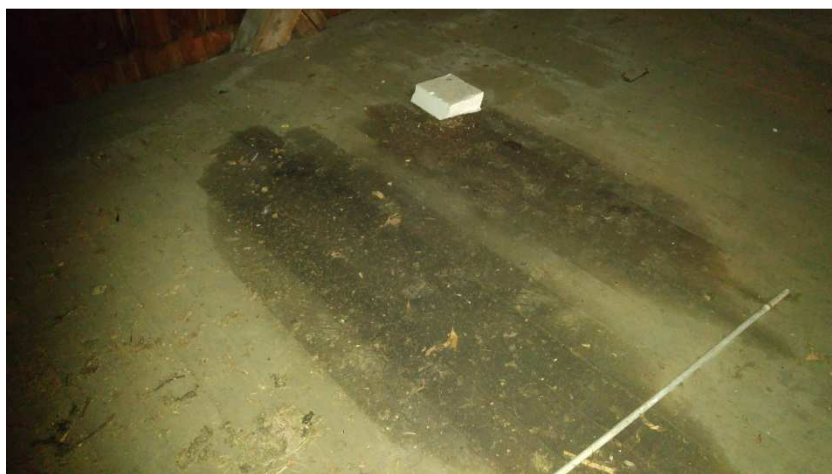
wizji lokalnej nie było możliwości dojścia. Sytuację powyższą należy zweryfikować w okresie opadów, aby wykluczyć lub potwierdzić nieszczelność.

**Foto.20 – wilgoć na podłodze stropu nad przedsionkiem chóru**

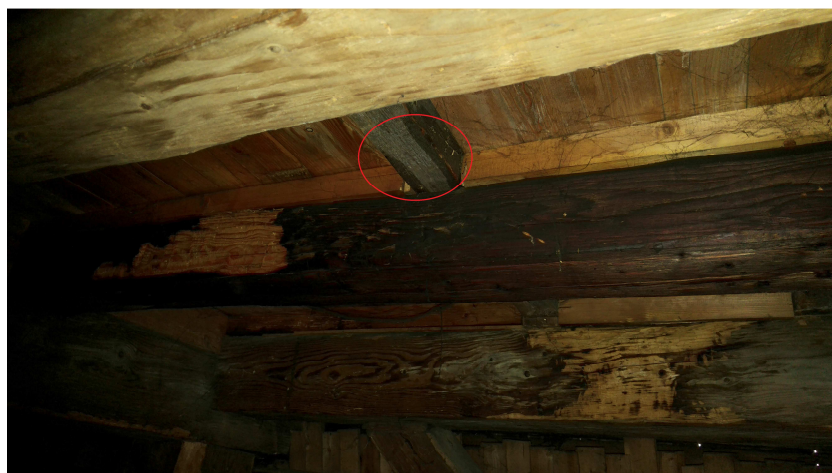
**Foto.21 – prawdopodobnie zawilgocone belki**

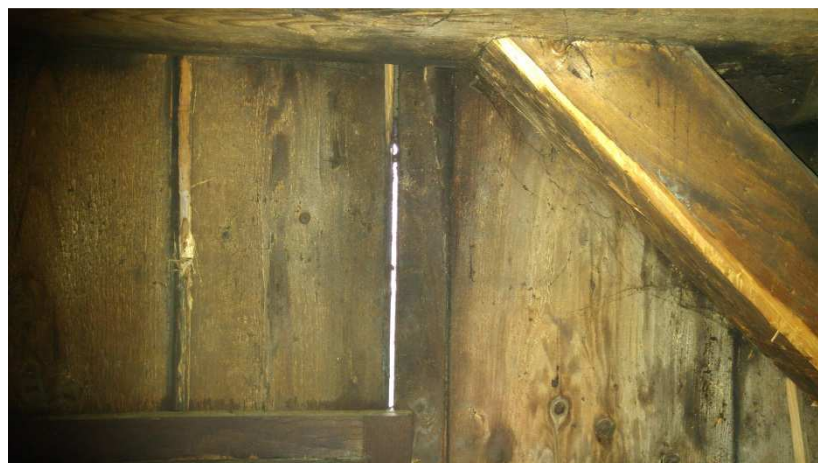
**Foto.22 – szczeliny w obudowie z desek**

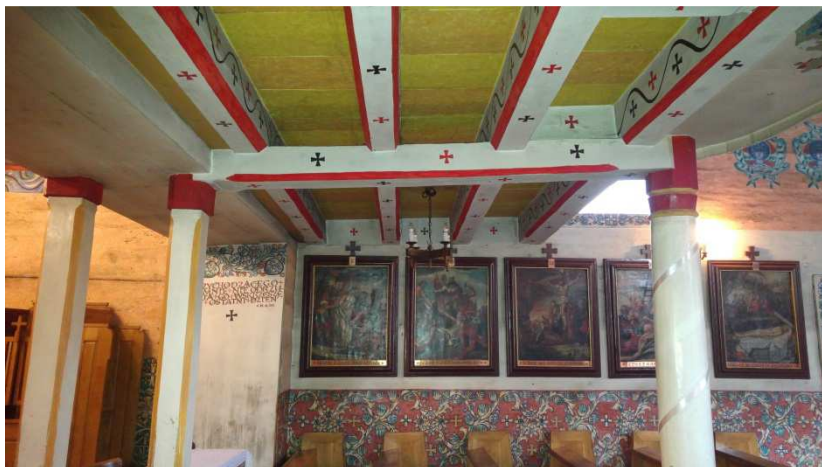
**Stan techniczny konstrukcji chóru określa się jako dobry.**

**Foto.23 – konstrukcja stropu chóru**

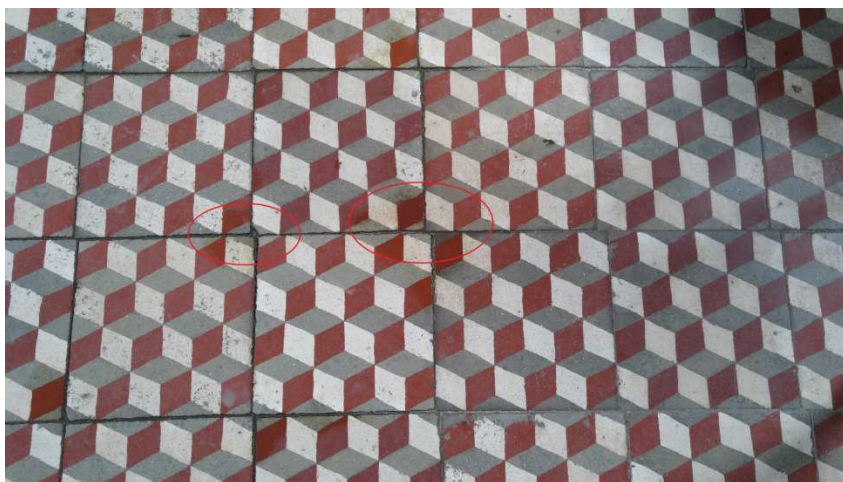
Główną posadzkę wykonano z płytek ceramicznych lub lastrykowych. W wielu miejscach widać małe pęknięcia oraz wytarcia. Posadzka jest nierówna. Zaobserwowano ślady przenikającej wilgoci w spoinach pomiędzy płytkami (Foto.24). Świadczyć to może o stosunkowo wysokim poziomie wód gruntowych oraz złym stanie technicznym, lub braku podposadzkowej izolacji przeciwwilgociowej.

- **nieodpowiedni dla posadzki z płytek;**
- **średni dla drewnianej podłogi w prezbiterium.**

**Foto.24 – wilgoć na posadzce**

- wykonanie nowej posadzki w całym sanktuarium zgodnie z zasadami wiedzy technicznej;
- wykonanie strefowego ogrzewania podłogowego.
